# 腐食が原因！？根元から折れた電柱

第16号

発行者：NPO法人電線のない街づくり支援ネットワーク

【特集】電線・電柱が危ない！  
～電柱が倒れた事故のお話～

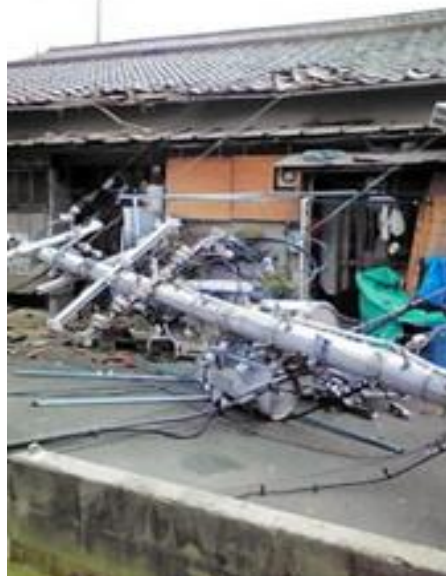
右上が事故当時の写真。この事故の影響で屋根に置かれていたエアコンの

当該鋼管柱は、地際部の錆による減肉が進行し電線の不平均張力により倒壊に至ったが、これを未然防止できなかった要因は、当該鋼管柱に発生した錆の上には土砂が付着しており、5年に1度の巡視点検で錆を発見できなかったことと推定した。

この倒れた電柱は昭和57年に設置されたものらしく、約30年ほどで支える部分が錆びてしまい、倒壊に至ったとのこと。何の前触れもなく**突然**根元から折れた、ということは街中に見る電柱ももしかしたら倒れてくるかも...という気持ちにさせられます。けが人が全く出なかったのは不幸中の幸いでしょうか。

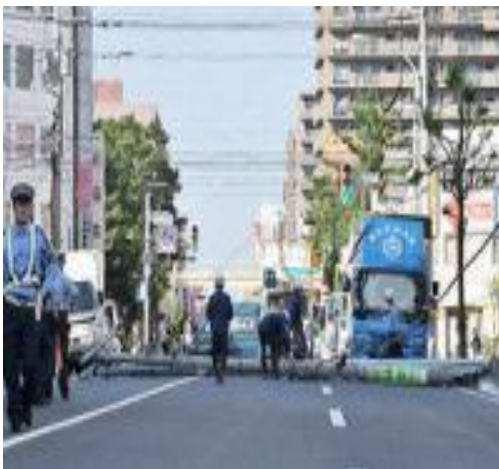
25日午後2時半ごろ、札幌市西区山の手3の1の信用金庫ビルの新築工事現場で、作業中のパワーショベルのアームが電線に接触し、道道脇の電柱3本が倒れる事故があった。札幌西署が工事関係者から事情を聴き、事故の原因を調べている。同署によると、電柱は3本とも高さ約10メートル、太さ約30センチ。

電柱はほぼ根元から折れて道路をふさいだ。この事故による停電はなかったが、復旧作業のため、付近の街路灯への送電を一時ストップしたほか、近くの道路が通行止めになり、一時渋滞した。

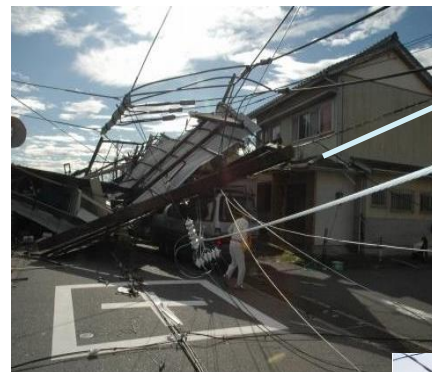
資材倉庫が倒壊し、手前あたりに電柱が倒れた。和歌山県新宮市

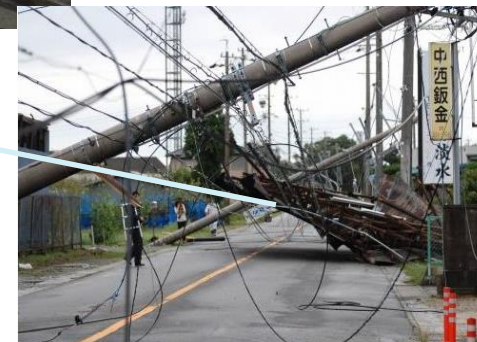
暴風で飛ばした  
屋根が電線に  
引掛かると  
電柱が倒れ  
重なる
